## **HERTTONIEMEN JA ROIHUVUOREN VIHERALUESUUNNITELMA 2006-2015 OSA 4/4**

- Herttoniemenrannan ja teollisuusalueen puistot**
- kohdeselostukset ja -suunnitelmat
  - alueen metsäinventointi
  - Sorsavuorenpuiston ja Tuorinniemenpuiston kehittämissuunnitelmat

Helsingin kaupungin rakennusviraston julkaisuja 2006:12 / Katu- ja puisto-osasto

ISBN 952-473-815-5

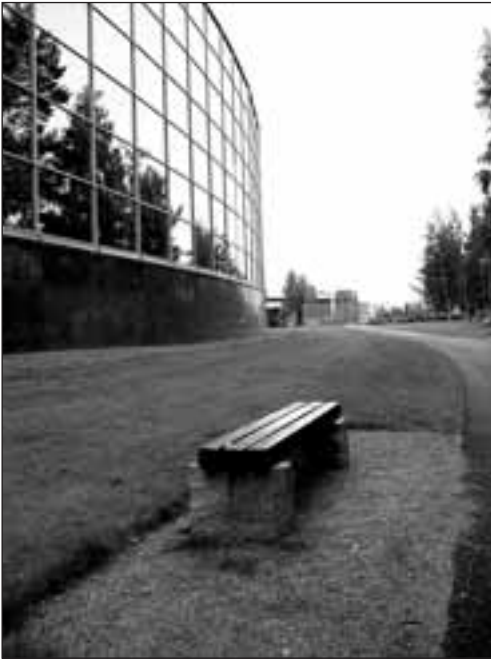
*Puisto liittyy paikoin saumattomasti tontteihin. Penkit ovat HKR:n käsityöpajan tuotteita, Roihuvuoren japanilaisen puiston penkkimallia.*

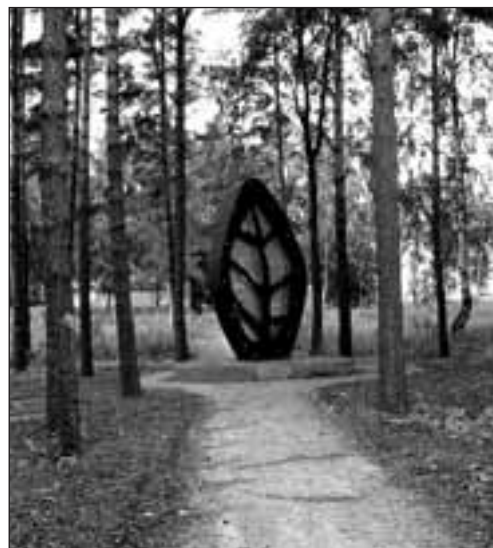
Veistos "L' Oreille végétale"

rakennusviraston konepajalla taiteilijan piirustusten mukaan sekä hänen valvonnassaan. Nimen “L’Oreille végétale” voi suomentaa vaikka hiirenkorvaksi. Pohjolan valosta inspiroitunut taiteilija halusi veistoksen käyvän vuoropuhelua luonnon ja valon kanssa. Illan hämärtyessä veistoksen sisälle syttyy valo. Lehti on sijoitettu pyöreälle punagraniittialustalle, jolla voi myös istua ja jonka ympäri kiertää kävelypolku.

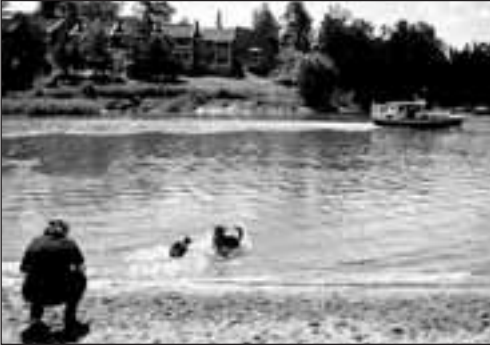
*Herttoniementsalmen rannalla Tuorinniemen mäen alarinteellä on koira-aitaus. Rannassa on koirien uimapaikka, jonka aita on jatkettu jonkin matkaa veteen, koska koirat karkailivat aluksi rannasta ulkoilureitille.*

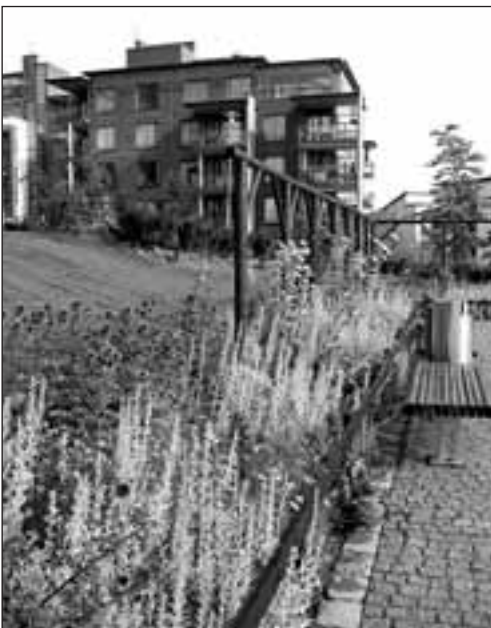
Itärinttä

Puiston itäosan rinne on rakennettu täytemaasta ja osin stabiloidusta lentotuhkasta, ja perustettu puistomaiseksi. Oleskelualueen pintamateriaali on punaista graniittinoppakiveä, ja penkkien selustana on perennaistutus ja pergolarakenne kukkivine köynnöksineen. Istutus on valaistu pollariva-

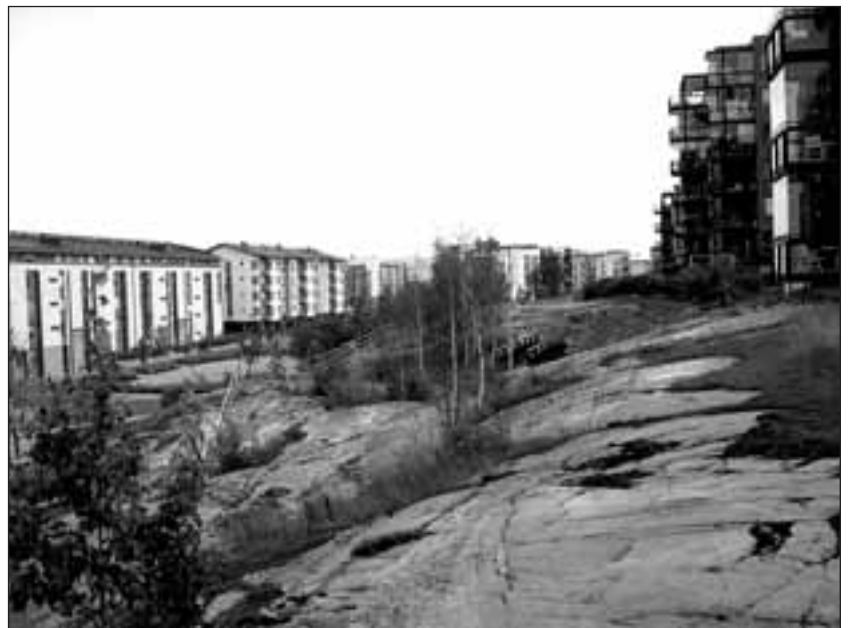
Länsirinttä

laisimilla. Rinteessä mutkittelee talvivihreä marjakuusi-istutus. Puiston keskivaiheilla on pieni leikkialue. Puiston eteläkolkassa säilytetyn öljysäiliön tukimuurin suojassa on lämmin oleskelualue. Puistokäytävien pintamateriaali on kivituhka. Osa käytävistä toimii myös pelastusteinä, ja rinteessä on kaksi vahvistettua nurmialuetta, jotka kestävät palo- ja nostolava-auton painon.

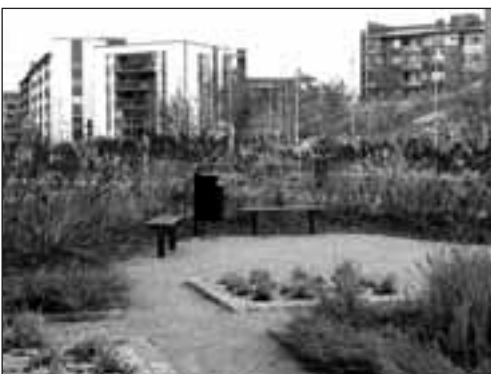
Puistotielle on suunniteltu sekä kivituhkapintainen polveileva käytävä että betonikivin päällystetty suoraviivainen raitti. Poikittaisliikennettä varten aluetta halkoo useampia polkuja ja käytäviä.
